扬州地区 23 例新型冠状病毒肺炎患者的 CT 影像分析

CT imaging analysis of 23 patients with novel coronavirus pneumonia in Yangzhou area

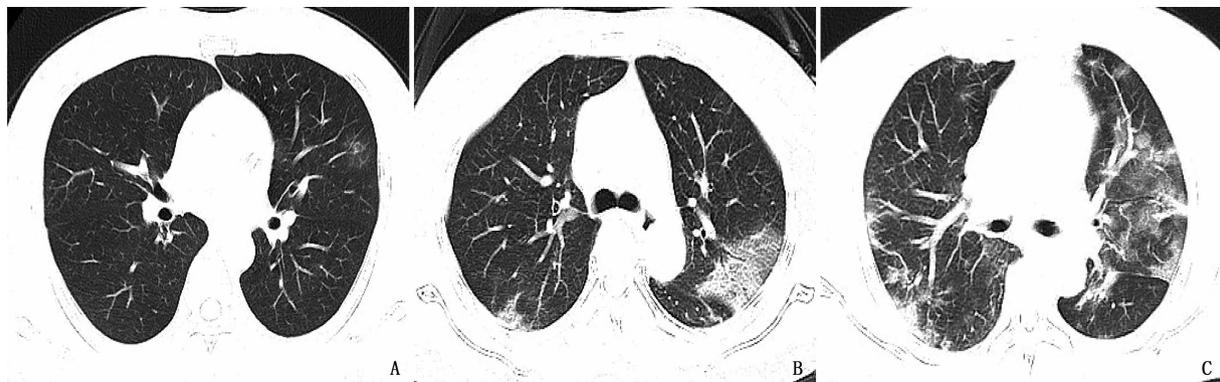
图 1 3 例典型病例的 CT 影像表现

典型病例 1(男,42 岁)的 CT 影像表现为左肺上叶胸膜下磨玻璃影,其内血管影增粗(见图 1A)。典型病例 2(女,53 岁)的 CT 影像表现为两肺上叶磨玻璃影伴小叶间隔增厚,左肺上叶为著,呈“铺路石”征,胸膜下受累为主,并可见空气支气管影(图 1B)。典型病例 3(女,68 岁)的 CT 影像表现为两肺多发磨玻璃影,胸膜下和中心区域同时受累,伴有间质增粗、网状影,血管增粗(图 1C)。

本研究中23例(100.0%)患者胸部CT图像上均出现磨玻璃影,是由于病毒感染导致肺泡肿胀、肺泡腔少量渗出及肺泡间隔炎症所致;同时伴有间质增厚、网状影16例(69.6%),推测是由于间质增厚、细胞或渗出液聚集所致;实变10例(43.5%),反映了不同程度的肺实质炎性改变,主要见于进展期患者;血管增粗10例(43.5%),主要反映血管周围间质水肿;空气支气管征5例(21.7%),其原因是肺实质内炎症导致含气量减少、密度增高,而支气管内气体无减少而形成密度对比;“铺路石”征3例(13.0%),其主要由小叶间隔及小叶内间隔增厚导致。肺外变化仅发现胸腔少量积液1例(4.3%),纵隔淋巴结增大1例(4.3%)。根据《新型冠状病毒感染的肺炎的放射学诊断:中华医学会放射学分会专家推荐意见(第一版)》,可将23例NCP分为早期6例,进展期17例,未见重症期。总的来看,扬州地区NCP患者以间质性病变为主,进展期不同程度累及肺实质,与最近的报道^[4-5]基本吻合。
